Journal of Science and Knowledge Horizons

أشكال التعرية المائية وآثارها على الدينامية البيئية، حالات من المغرب الشمالي  
الشرقي.

**Forms of water erosion and its effects on environmental dynamics, cases  
from northeastern Morocco**

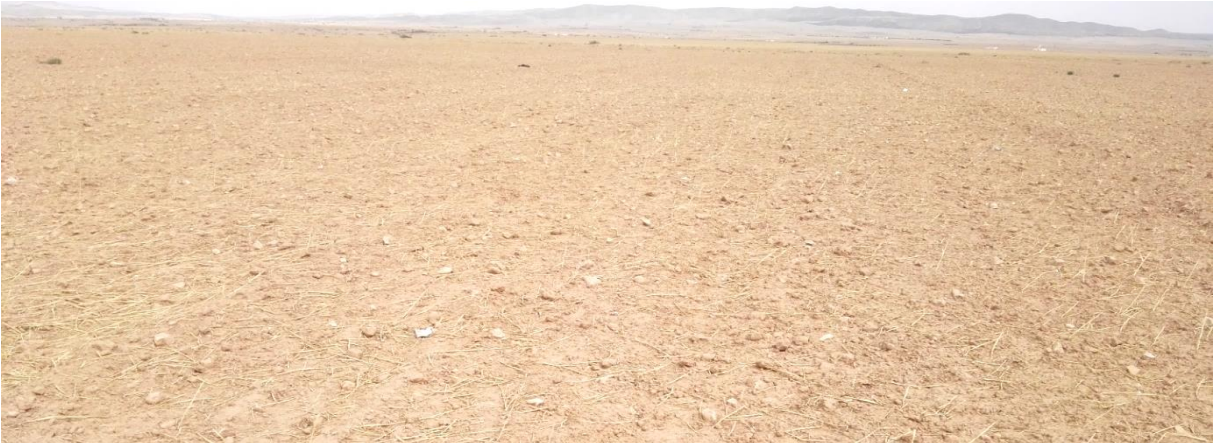
بصفة عامة، تمثل التعرية الغشائية عملية الإزالة السطحية، وتعتبر تعرية انتقائية تعمل على إفقار الأراضي من العناصر الدقيقة والإبقاء على المواد الكبيرة، أي ما يعرف بعملية التحجير، وهي من أهم مؤشرات هذا النوع من التعرية، كما توضح الصورة رقم 1.

الصورة رقم 1: مظاهر السيلان المنتشر بسهل تافرطة، تحجير بسبب التعرية الغشائية المائية والريحية

كما تعتبر التكوينات الطميية والطينية، خاصة في الأراضي العارية من غطاءها النباتي والأراضي المستريحة المشكلة لسفوح سهل تافرطة، وكذلك المجالات المنبسطة المعرضة لاستغلال مفرط في إطار الزراعة البورية والرعي، مساهمة في التعرية الغشائية (الصورة رقم 1).

يعرف الحوضان انتشارا لظاهرة التحجير، أي ظهور الأحجار مختلفة الأحجام على السطح، خاصة على الأراضي المحروثة، لأن الحرث يتسبب في إرخاء التربة. وبعد التساقطات، فإن العناصر الدقيقة تتم إزالتها وتحريكها حسب العنف المطري، وبالمقابل لا يمكن تحريك الحجارة بسبب ضعف كفاءة السيلان المنتشر.

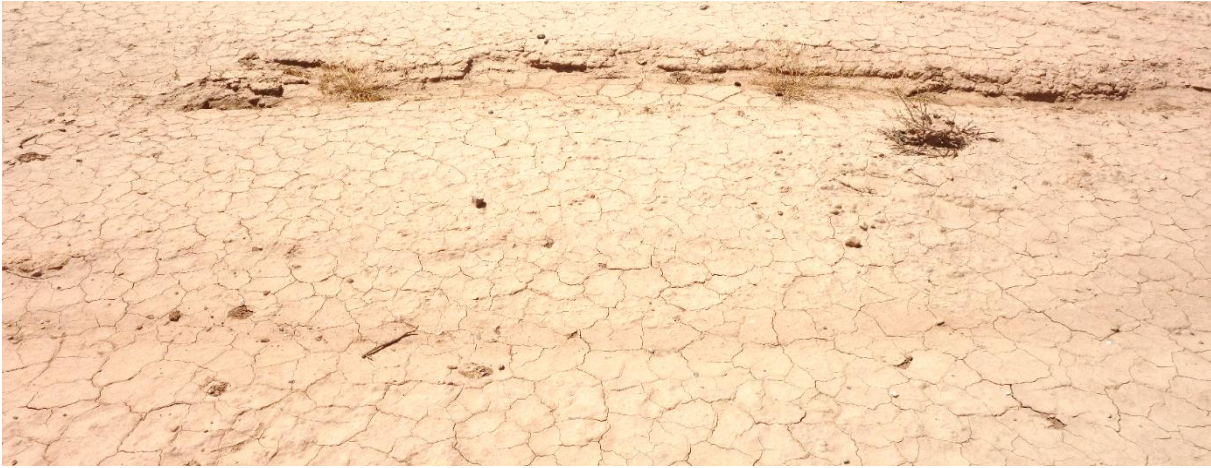
حدوث السيلان الغشائي مرتبط بتكون القشرات المطرية (الصورة رقم 2) نتيجة لمفعول ضربات قطرات المطر، والتي تعمل على غلق مسام التربة وتسريع انطلاق السيلان الغشائي<sup>15</sup>، ويزداد السيلان كلما كانت القطرات كبيرة والحدوث المطري قصيرا زمنيا، وكمية التساقطات كبيرة على شكل زخات<sup>16</sup>.

الصورة رقم 2: حالة لمظهر القشرة المطرية التي ينشط بها السيلاان الغشائي، بسافلة حوض اتالاغ

يؤدي سقوط الماء على سطح عار إلى تكون قشرة مطرية (الإرسابية وليست البنيوية)، نظرا لأن القشرة البنيوية غير ناتجة عن المطر بل هي بفعل التحام المواد، حيث تخترق المواد الدقيقة المواد الخشنة وتملأ الفراغات، أما القشرة التي في الصورة رقم 2، فهي ناتجة عن ذوبان بعض المواد بفعل مياه الأمطار، مما يؤدي إلى إغلاق المسام والمساهمة في انضغاط التربة وتقويض نفاذيتها نتيجة للتبليط والتمليس اللذان يلحقانها، والشقوق التي تظهر في هذه القشرة هي بفعل اليبس<sup>17</sup>. وهذا ما يؤكد فكرة أن تقليل النفاذية يعتبر من بين انعكاسات القشرة المطرية التي تحفز السيلاان وبالتالي انطلاق التعرية المائية<sup>18</sup>، مع العلم أن انطلاق السيلاان لا يقع مكان تشكل القشرة المطرية، وإنما في مكان آخر من خلال مساهمة هذه القشرة في التراكم التدريجي للماء في ضايات وبرك. انتشار هذه القشرة يعبر عن تدهور الأراضي بهذه المجالات، وذلك من خلال تراجع الغطاء النباتي الطبيعي الذي يشكل الحاجز الواقى.

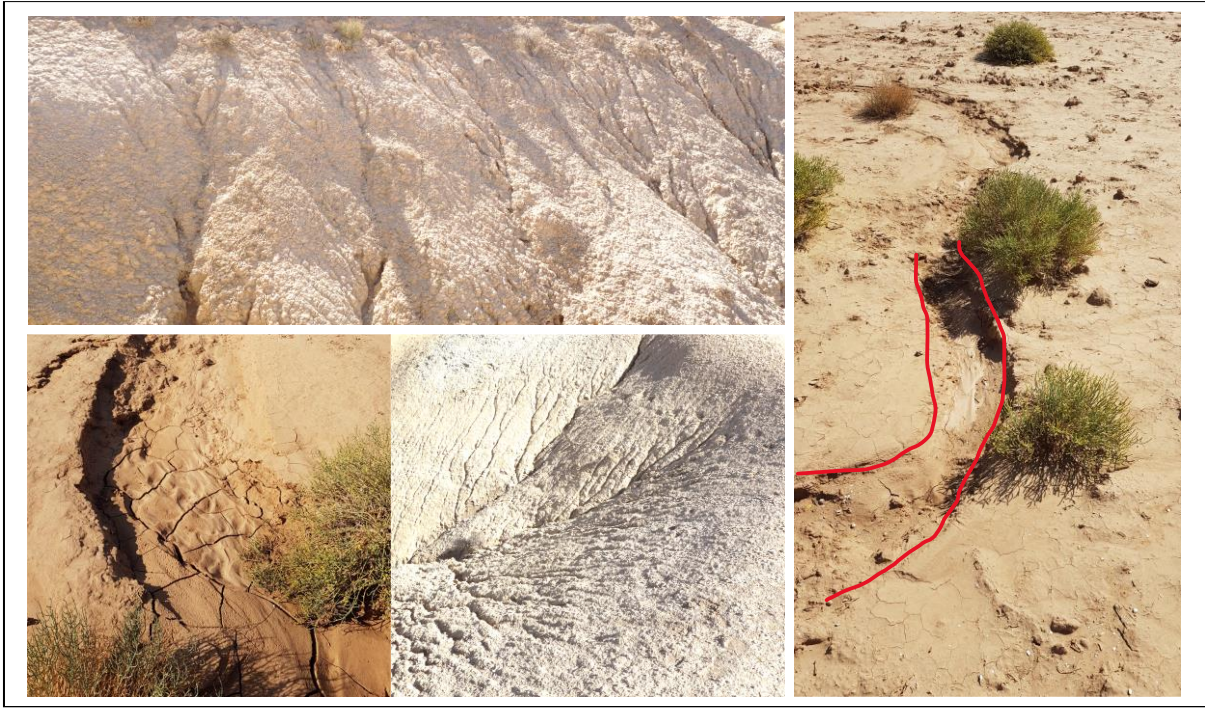
من خلال المعاينة الميدانية، تظهر بالمجال أشكال أولية للتعرية المائية نتيجة تركيز السيالان الأولي (الصورة

الصورة رقم 5: تباين انتشار اختلاف الخدوش والخوامش بحوضي العابد واتلاغ

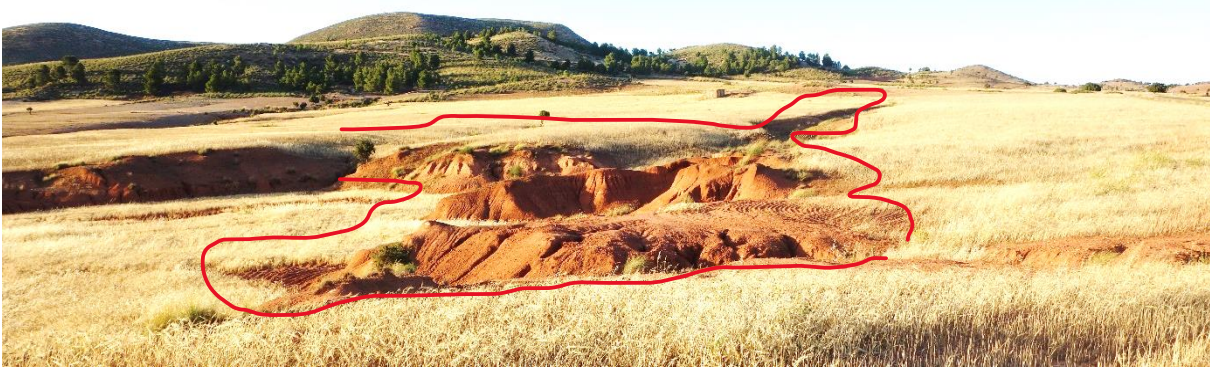
تنتج هذه الظاهرة عن استمرار عملية الحفر بالخوامش التي تتطور إلى خدات، وتزيد المياه الجارية في تعميق الخدات واتساعها، ويعتبر العامل الصخري خاصة انتشار التكوينات الصخرية الهشة وعامل الانحدار والعنف المطري من أهم عوامل نشأة وتشكل الخدات على طول السفح. يعتبر التخديد عاملا مسؤولا عن تدهور الأراضي، فهو يحدث تغيرات مستمرة في شكلها، ويزيل كميات مهمة من الرواسب، خاصة الرصيد الترابي

الصورة رقم 10: تعرية بالتخديد تعيق المجال الزراعي، بعالية حوض اتلاغ

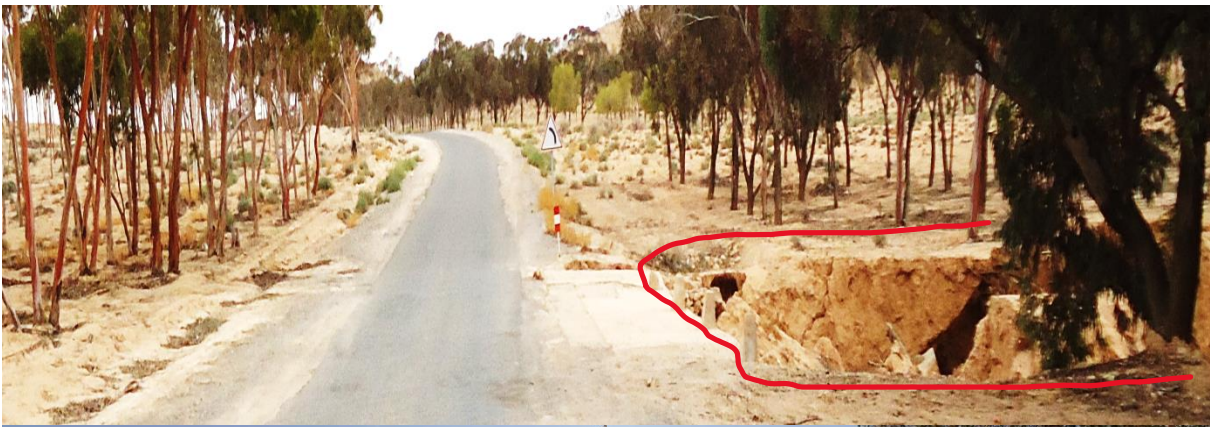
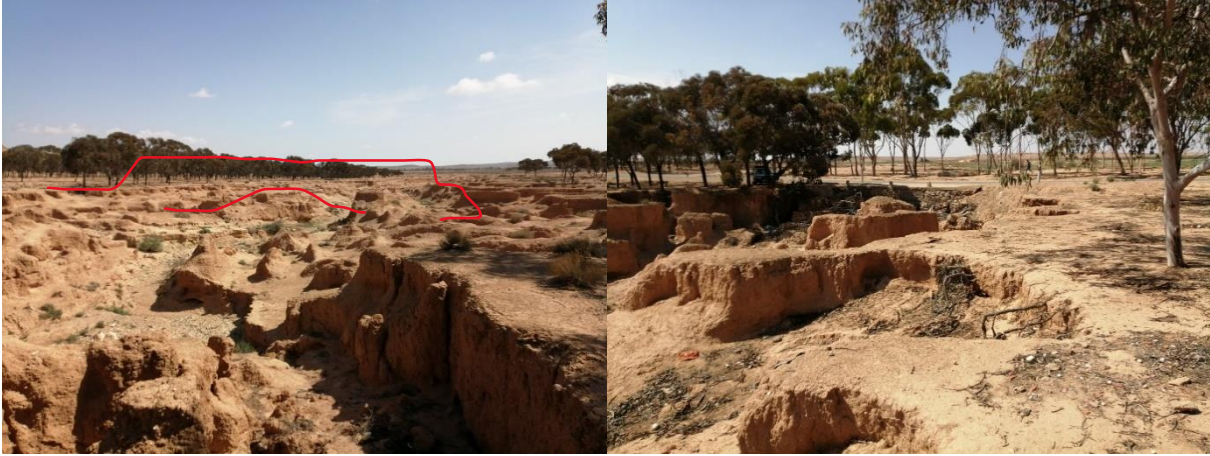
للمجالات الزراعية والرعية (الصورة رقم 10)، التي تشكل موردا اقتصاديا هاما للسكان المحليين. كما يهدد هذا النوع من التعرية البنيات التحتية (الصورة رقم 11).

الصورة رقم 11: طريق مهددة بسبب التعرية التراجعية، الطريق الرابطة بين حامة قطيطر والطريق الوطنية 6

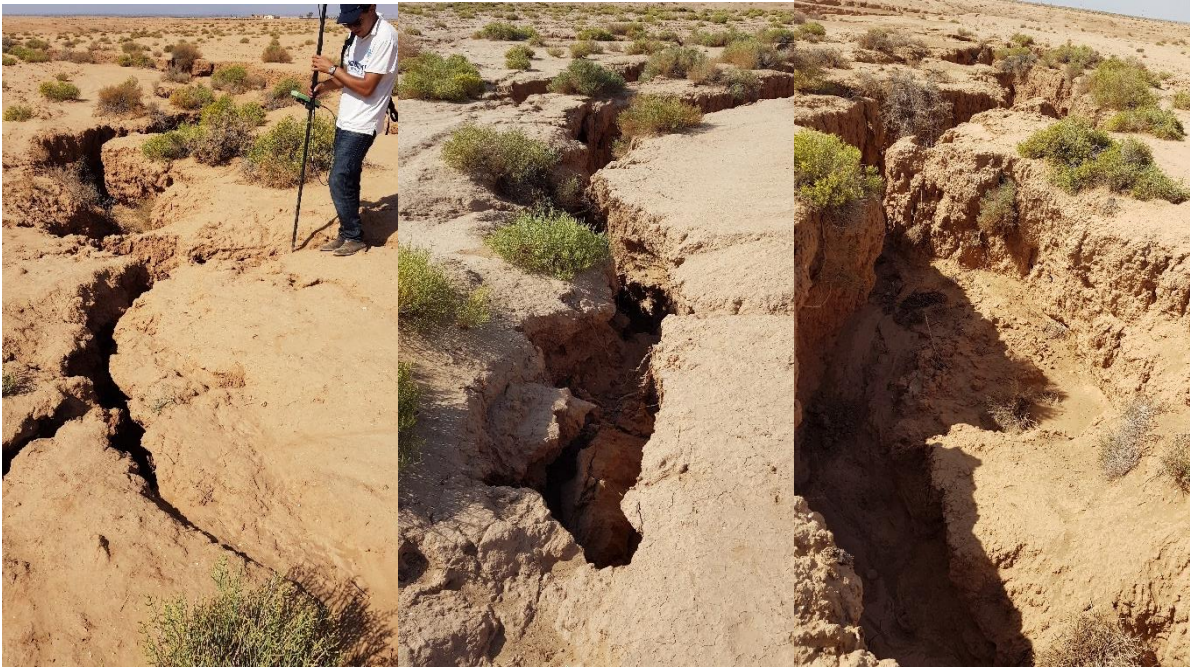
يتطور التخديد فوق المسكات العليا للتربة السميكة والتوضعات الرباعية، خاصة الطموية، بسبب تجمع مياه السيلاان على السفوح المشكلة للحوض، بالإضافة إلى تدهور وانفراج في الغطاء النباتي بسبب الرعي الجائر والاجتثاث. وقد ساهم التردد الكبير للمواشي على هذه المجالات في زيادة الممرات على السفوح، واندكاك السطح، مما أدى إلى انطلاق وتركز السيلاان مع الانحدار (الصورة رقم 12).

الصورة رقم 12: تعرية بالتخديد المتعمق بالمجال الزراعي، بعالية حوض اتلاغ

يظهر التخديد المتعمق بسهل تافراطة محدثا تطورا رأسيا وجانبيا بشكل تدريجي أثناء الزخات العنيفة خلال نهاية فصل الصيف وبداية فصل الخريف.

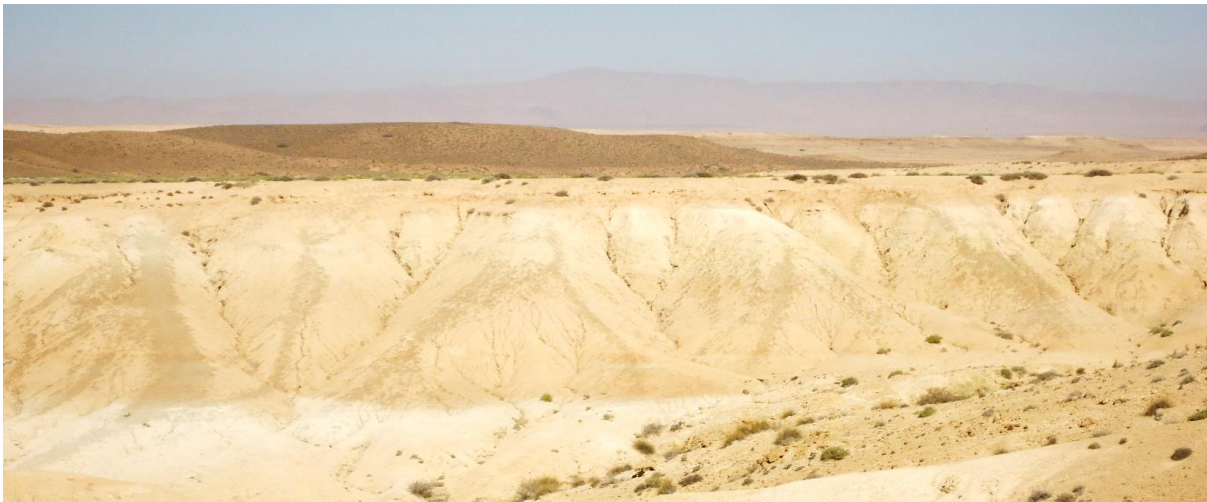
يتمثل هذا النوع من التعرية في الخدات الموروثة عن مراحل التشكيل السابقة والتي تعرف حاليا استقرارا نسبيا، ويتميز شكله بالزوايا المحدبة (الصورة رقم 13)، وانتشار الغطاء النباتي بهذه الخدات (الصورة رقم 14)، مما يحد من أي تطور رأسي أو أفقي، وأحيانا تهدد بعض الأنشطة البشرية وتحد من نشاط بعض الخدات بفضل تهيئة هذه الرقع الزراعية.

الصورة رقم 13: تخديد يتميز شكله بزوايا محدبة مما يدل على استقراره وكونه موروثا، بسافلة حوض العابد

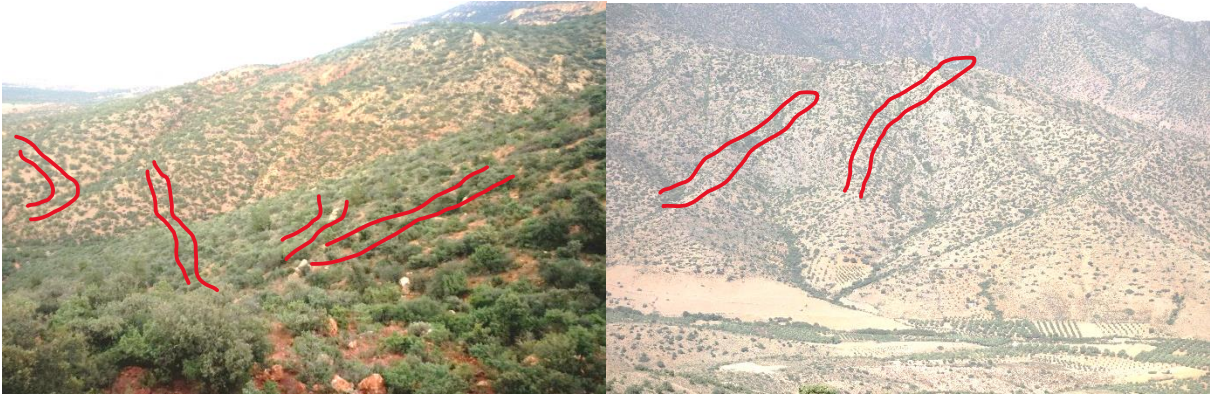
الصورة رقم 14: خدات خامدة ومتوازنة بالغطاء النباتي في بطونها، عالية حوض اتلاغ

الخدات الموروثة مستقرة نسبياً، تعمل على تصريف المياه المطرية، ويصل عمقها إلى عدة سنتيمترات، وتعرف أشكالاً مهمة من التعرية على ضفافها، بواسطة المرور المتكرر للمواشي، مما يؤدي إلى تطور هذه الأشكال التي تتجلى في انسيخ التربة تجاه الشعاب والمجري المائية، كما تنتشر خدات مستقرة بفعل الغطاء الغابوي في العالية، ثم يضاف دور الصخارة إلى هذا الاستقرار.

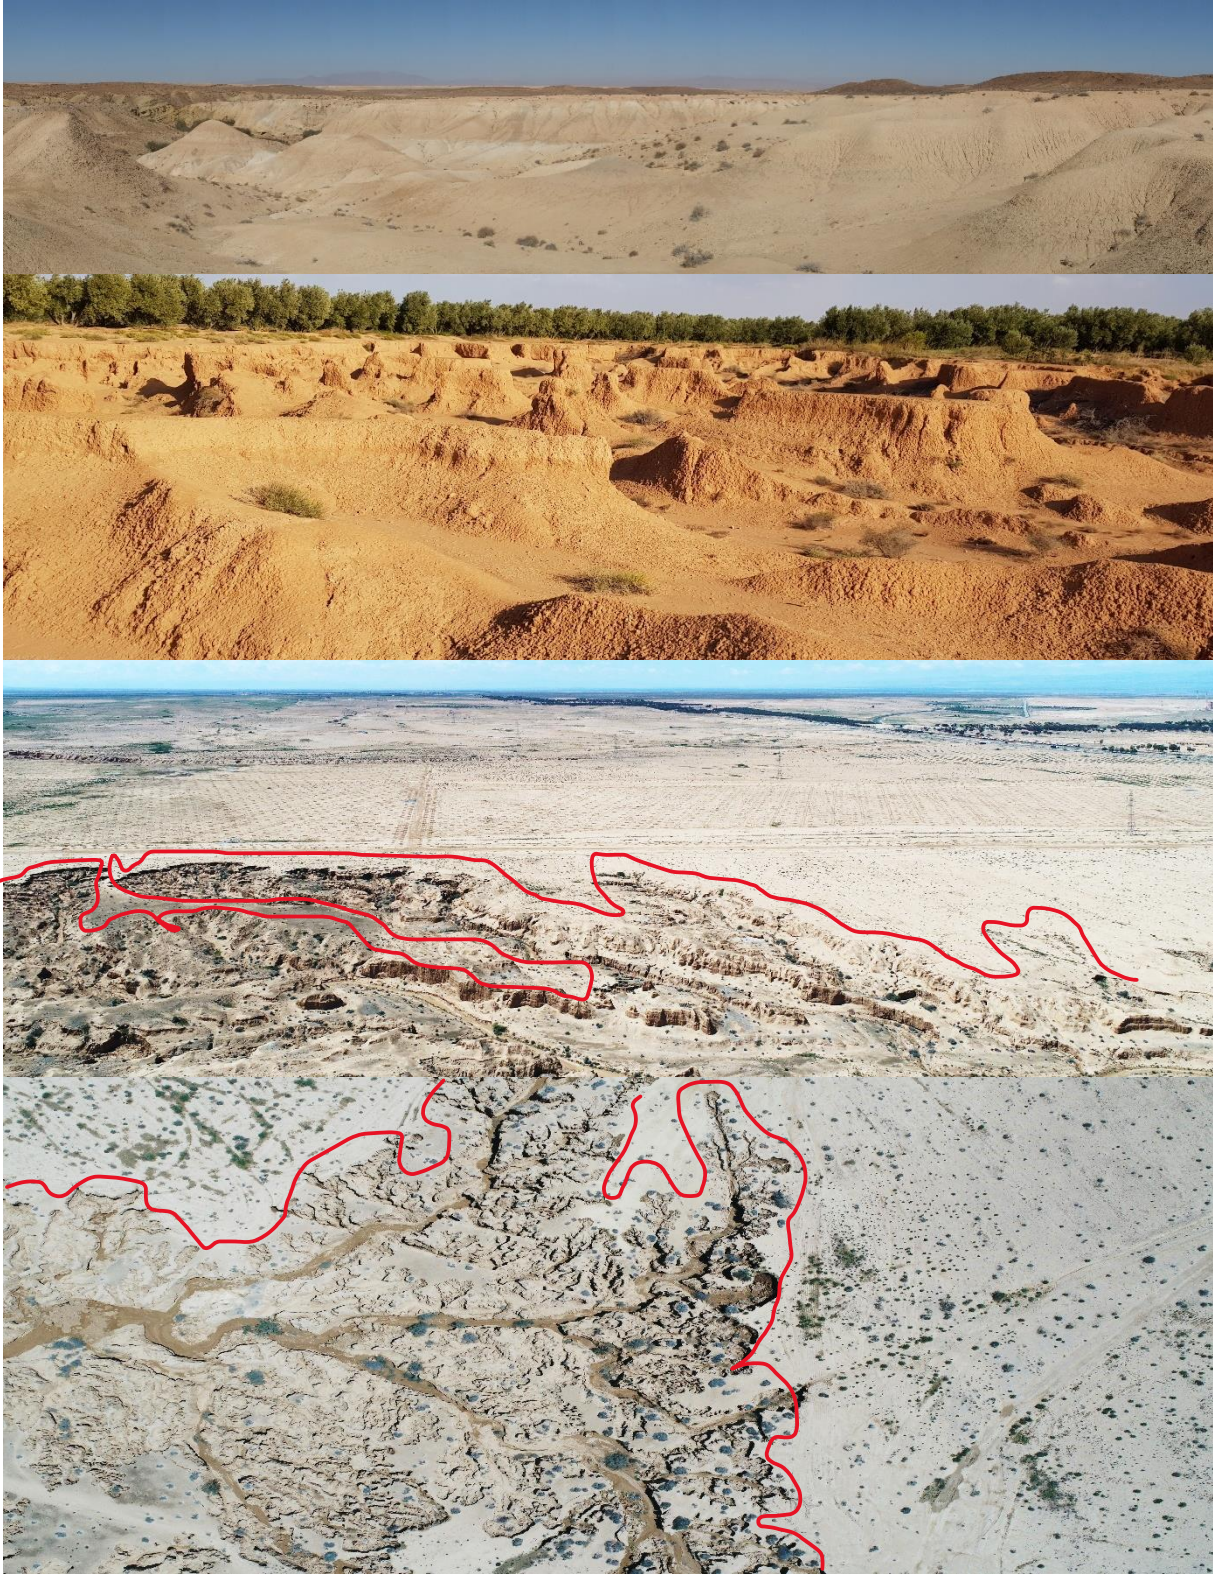
تنتشر الأساحل بالمجال المدروس على امتداد 17 كلم<sup>2</sup> فقط، أي 1.25% من إجمالي المساحة، إلا أنها تشكل 3.36% من أشكال التعرية الأخرى (الشكل رقم 3)، وتتنوع على ضفاف الأودية التي تعرف هذا النوع من التدهور (الصورة رقم 15).

الصورة رقم 15: أشكال من التخديد المعمم بمجال الدراسة.

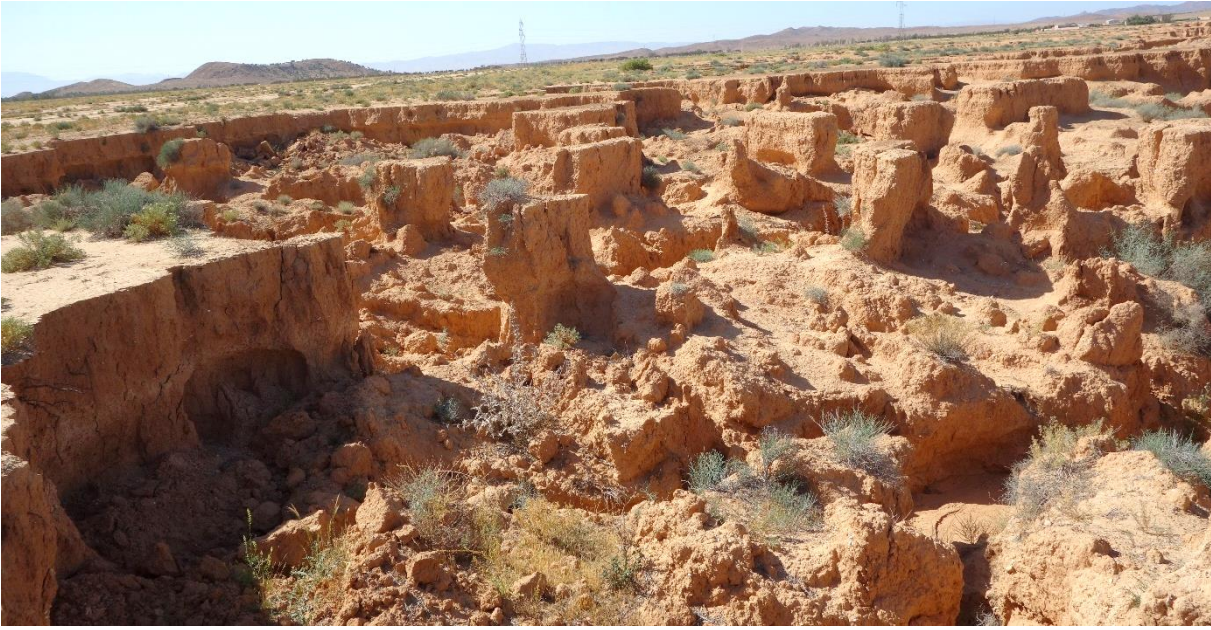
الصورة رقم 16: تخليد معمم ومركز حديث، مع بروز "زوايا"، قرب حمامة سيدي شافي

تمثل الأساحل بحوض واد العابد 3% من مساحته حيث تمتد على 9 كلم<sup>2</sup>، ونفس المساحة على حوض واد اتلاغ أي بنسبة 1% منه. ومن خلال الملاحظة، يتبين أن هذه الأساحل تنشط في سفوح دون غيرها على الرغم من أنها تتشابه من حيث الانحدار والتكوينات، وهذا التفاوت بين التوزيع المجالي يطرح أسئلة حول أسبابه.

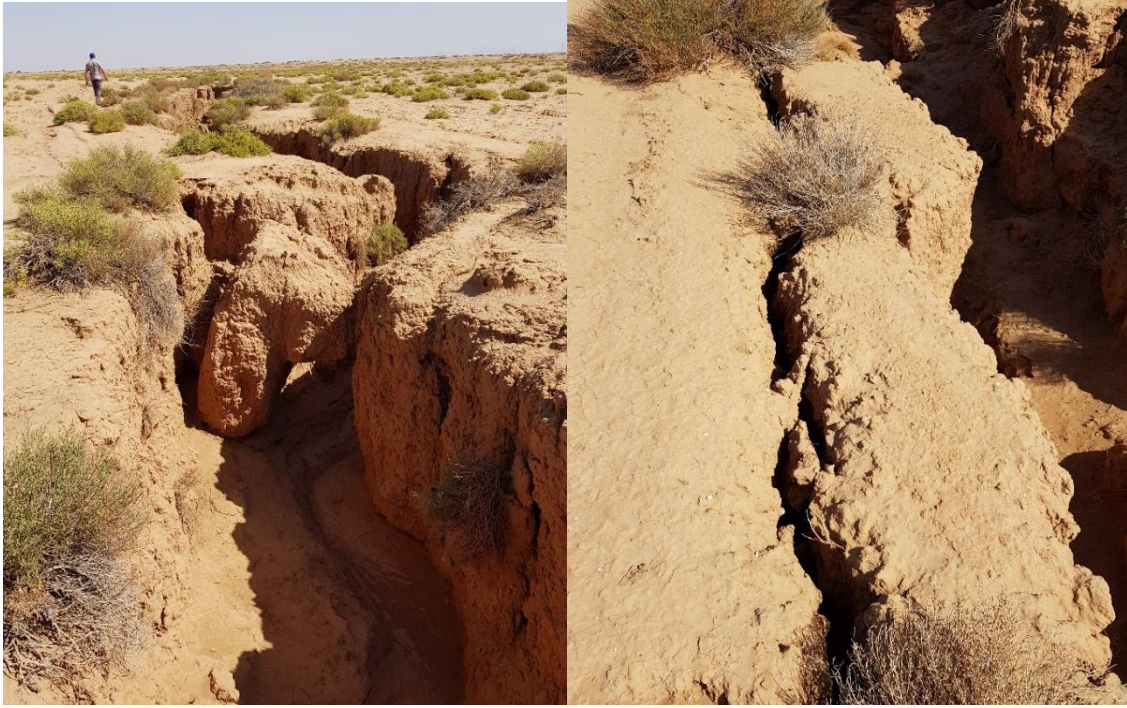
يعرف مجال الدراسة انهيارات مهمة، حيث أنّ عملية الحفر في أسفل التكوينات تعرض الجزء الأعلى لانهيار بسبب فقدان التوازن، لذلك نصادف في المجال انهيارات بأحجام مختلفة أو تكوينات متشققة على وشك الانهيار بسبب هشاشة التكوينات وفقدان التوازن (الصورة رقم 17).

الصورة رقم 17: انهيار كتل وسط المجرى وتشقق كبير على وشك الانهيار على ضفاف واد اتلاغ

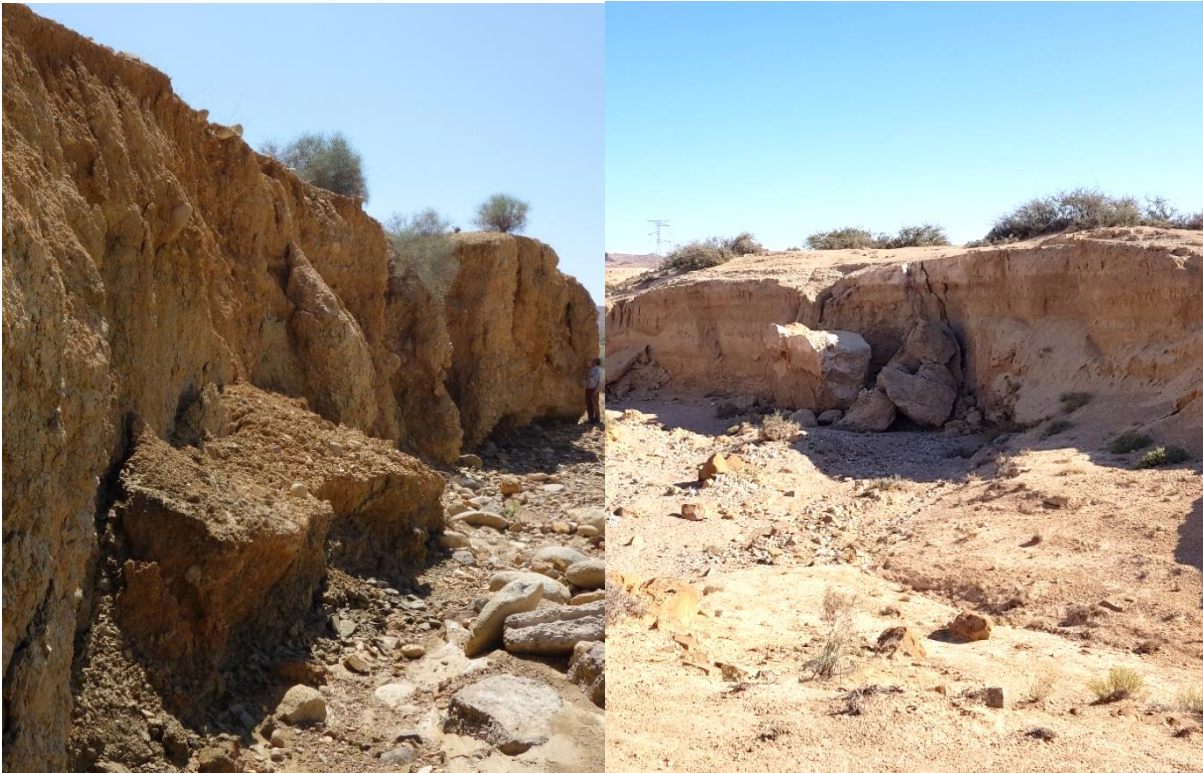
ترتبط هذه الأشكال بالمنعطفات القوية للواد مما يؤدي إلى نجوخ القاعدة ثم الانهيار بفعل عمليات الحفر الجانبي الناتج عن قوة فعل المياه الجارية (الصورة رقم 18)، ثم يؤدي إلى الاتساع العرضي للمجري على حساب الأراضي الفلاحية المجاورة.

الصورة رقم 18: انهيار كتل كبيرة ومهمة، تساهم في توحد السدود

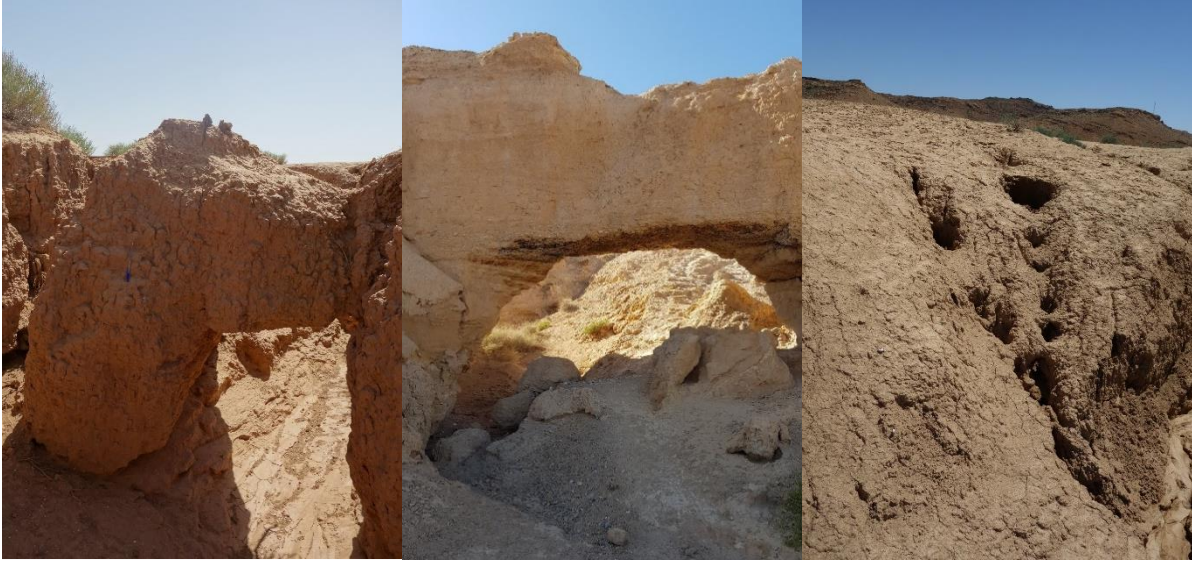
تبقى بعض الأجزاء جسورا معلقة شاهدة على تطور عملية التخليد التي تنتج عنها انهيارات مهمة (الصورة رقم 19)، ثم تعرية جوفية باطنية تساهم في إزالة حجم مهم من المواد بفعل هشاشة التكوينات.

الصورة رقم 19: انهيار كتل كبيرة ومهمة بفعل التعرية الباطنية الجوفية، وجسور معلقة شاهدة قريبة من الانهيار

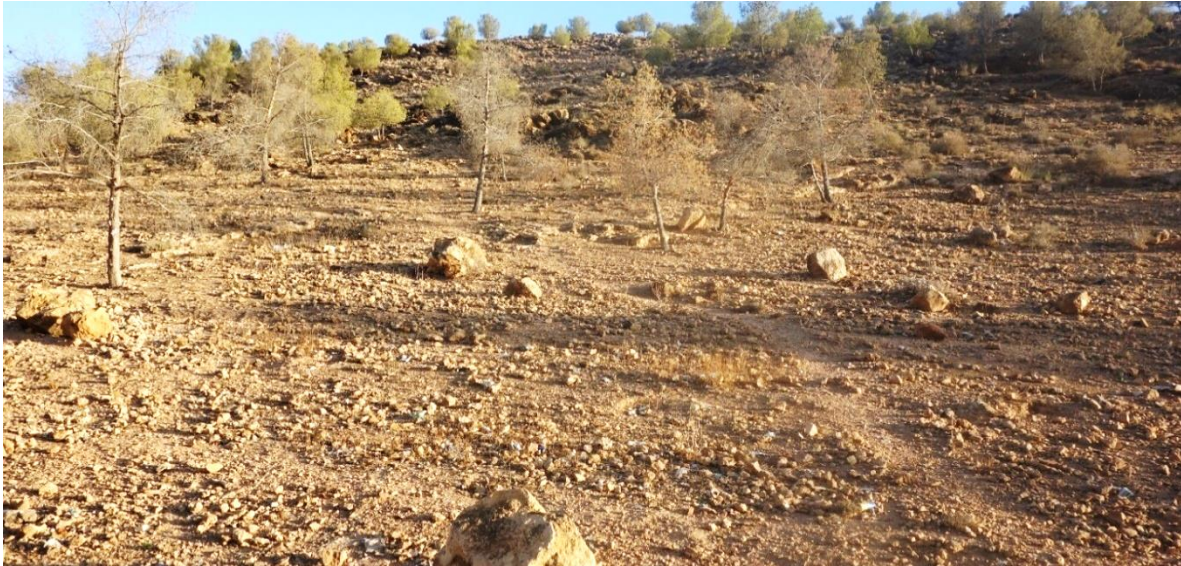
هناك أصناف أخرى مرتبطة بالحركات الكتلية، وتتنوع على سفوح التلال والمناطق التي توافق الأجراف ذات الانحدارات القوية حيث تتأثر جبهاتها المتصدعة بالجاذبية، مما ينتج عنه انهيار وسقوط مفاجئ للكتل الصخرية من أحجام متفاوتة. كما توجد مهيلات مرتبطة بتكوين الصخور الصلبة حيث تنزلق أجزاء صخرية من العالية ومن وسط السفوح إلى السافلة (الصورة رقم 20).

الصورة رقم 20: انهيار أجزاء صخرية من العالية نحو الأسفل بتل لزرق، قرب حامة لقطيطر
